Conservation and Consolidation of Stucco and Gypsum-Painting in the Interiors of the Pavillon «Sliding Hill» in Oranienbaum

Консервация и укрепление штукатурки и клеовой живописи в парадных интерьерах павильона Кательной горки ГМЗ «Ораниенбаум»

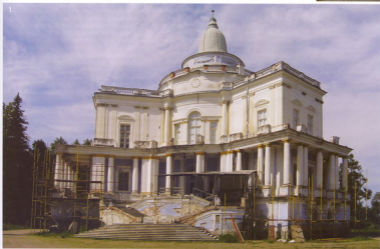
Живопись выполнена клевыми красками по штукатурке (илл. 2 и 3). Клеевая живопись появи-

1. Павильон Катедральной горы. До реставрации. Лето 2004 года.
2. Фрагмент стены Круглого зала
